Zustandsanalyse

Erstellt am 27. Mai 2020

Untertor 11, 8400 Winterthur | Zürich (Schweiz)

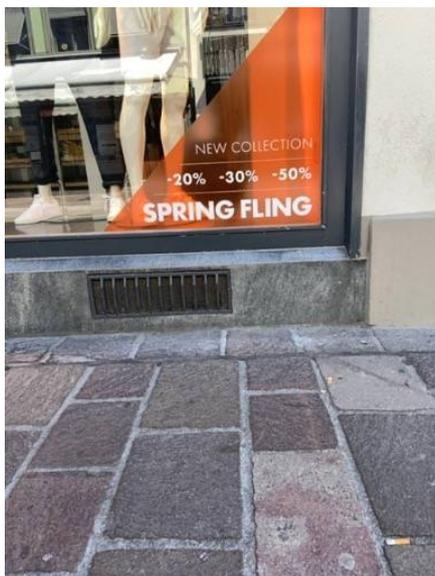
Fassadensockel

Material
Naturstein

Zustand
Geringe Mängel (C)

Maßnahme
Instandhaltung

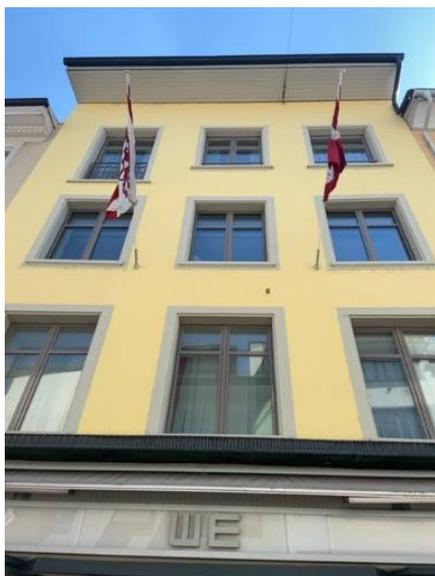
Fassade

Material
Einsteinmauerwerk
verputzt

Zustand
Geringe Mängel (C)

Maßnahme
Instandhaltung

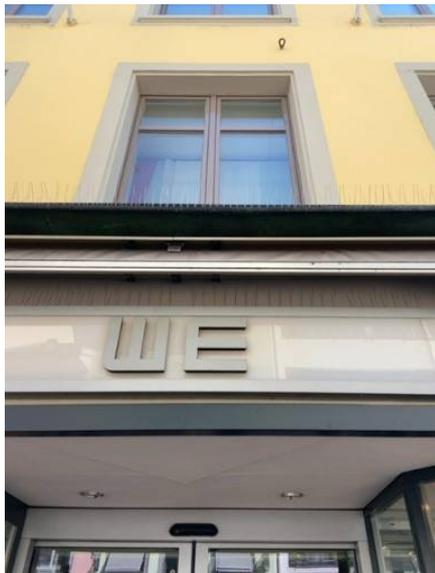
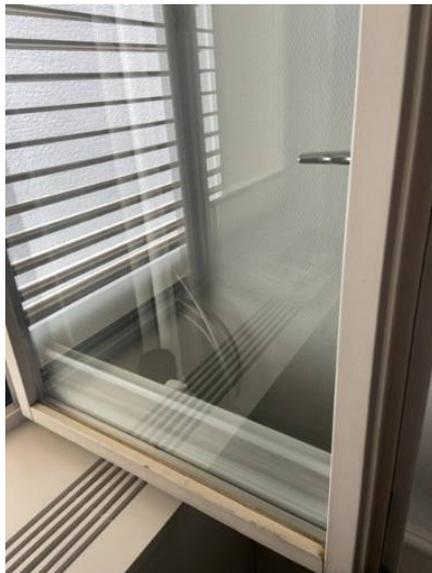
Material
Holzfenster IV

Zustand
Mittlere Mängel (D)

Gewisse Fenster müssen an der Aussenseite neu gestrichen werden

Maßnahme
Instandhaltung

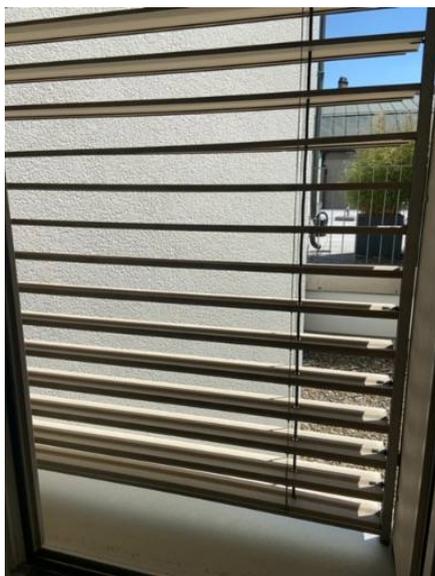
Sonnenschutzeinrichtungen

Material
Lamellenstoren

Zustand
Geringe Mängel (C)

Maßnahme
Instandhaltung

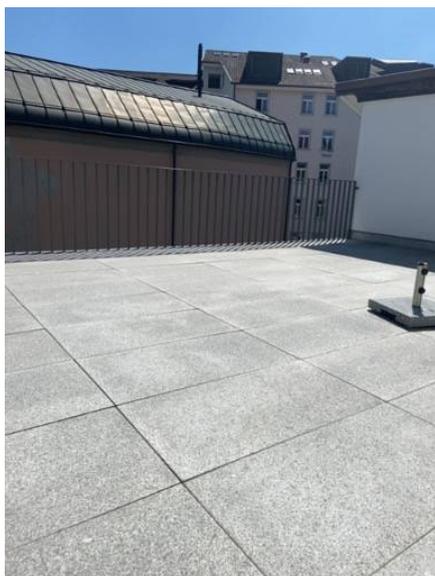
| Material Balkone Beton | Zustand Sehr geringe Mängel (B) | Ersatzkosten CHF 23'238 |

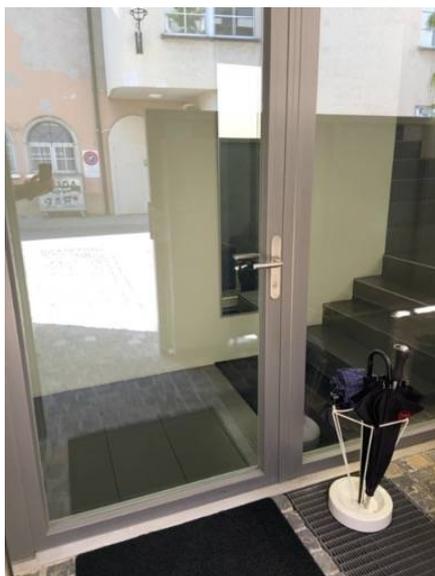
Eingangstüre

Material
Glas

Zustand
Sehr geringe Mängel (B)

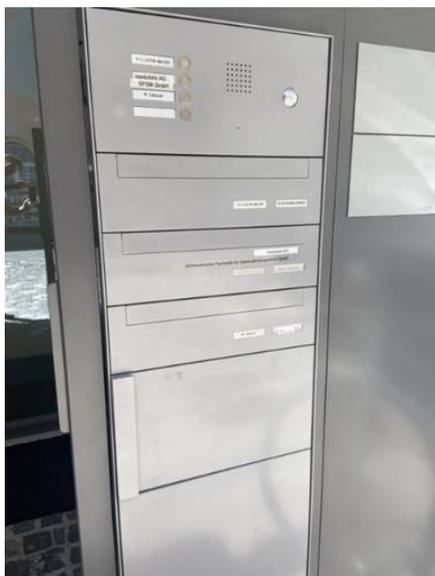
Briefkastenanlage

Material
Wandmontage Aussen

Zustand
Geringe Mängel (C)

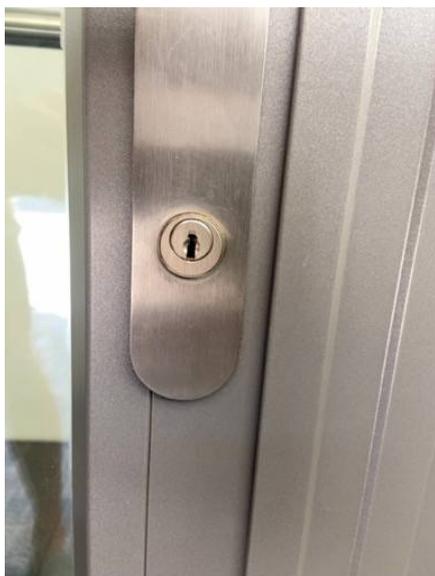
Schliessanlage

Material
Mechatronisches
Schliesssystem

Zustand
Sehr geringe Mängel (B)

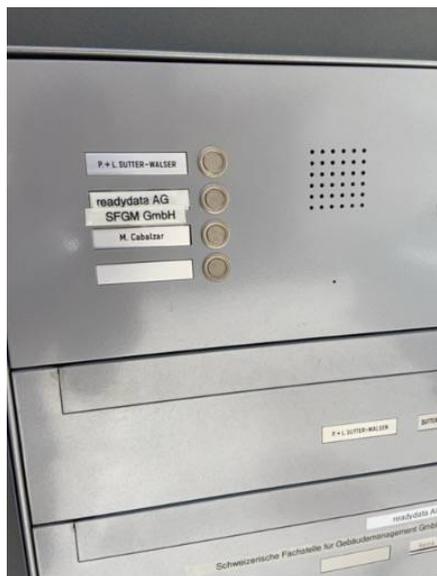
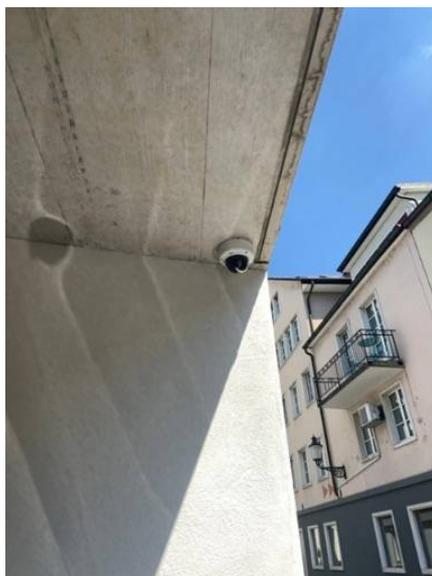
Sonnerie

Material
Videosprechanlage

Zustand
Geringe Mängel (C)

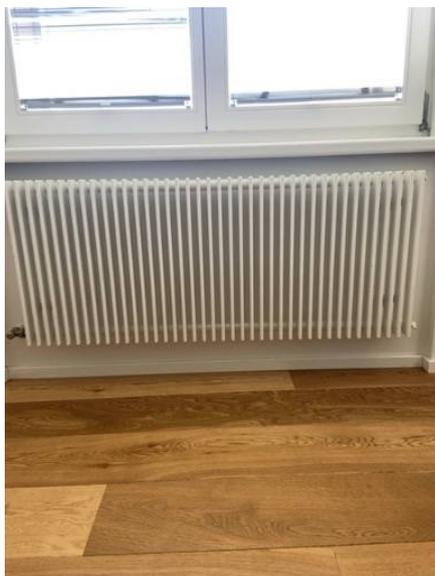
Heizung Wärmeabgabe

| Material Radiatoren | Zustand Mittlere Mängel (D) | Ersatzkosten CHF 39'425 |

| Maßnahme Instandhaltung | Handwerker Heizungsinstallateur | Maßnahmenpaket Keines |

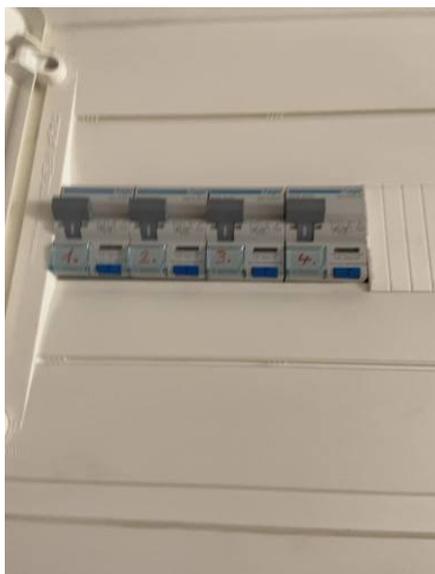
Elektroinstallationen

Material
Kippsicherungen

Zustand
Geringe Mängel (C)

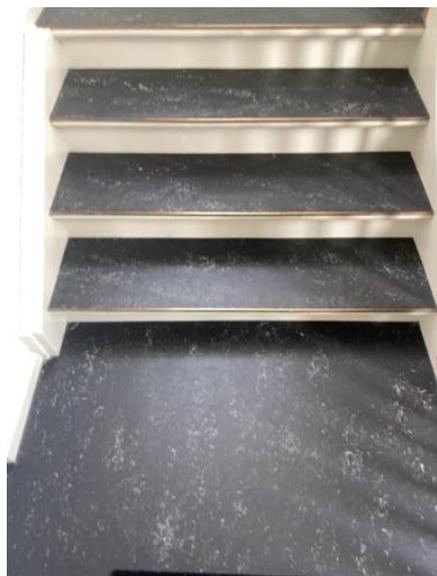
Bodenbeläge

Material
PVC

Zustand
Geringe Mängel (C)

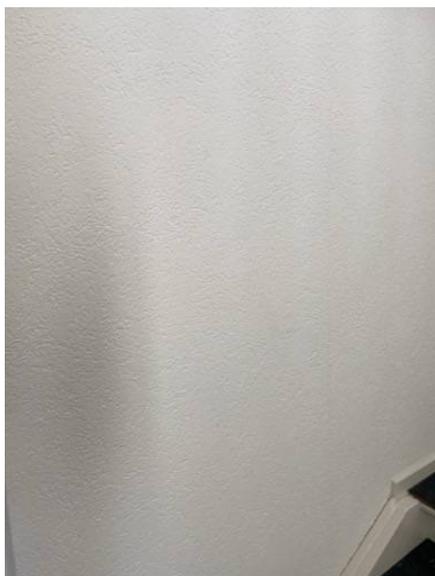
Wandbeläge

Material
Abrieb

Zustand
Geringe Mängel (C)

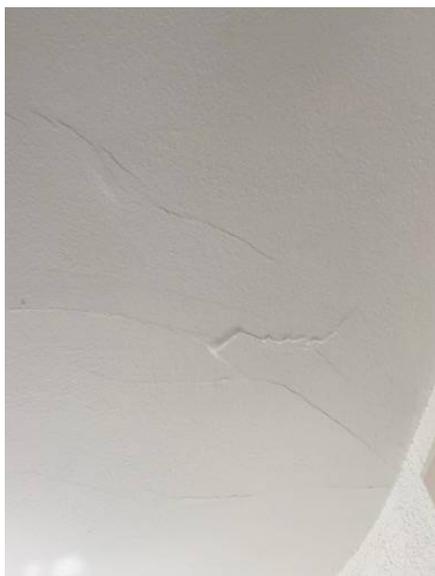
Deckenbeläge

Material
Glattputz

Zustand
Erhebliche Mängel (E)

Bemerkungen
Gewisse Risse vorhanden

Maßnahme
Instandhaltung

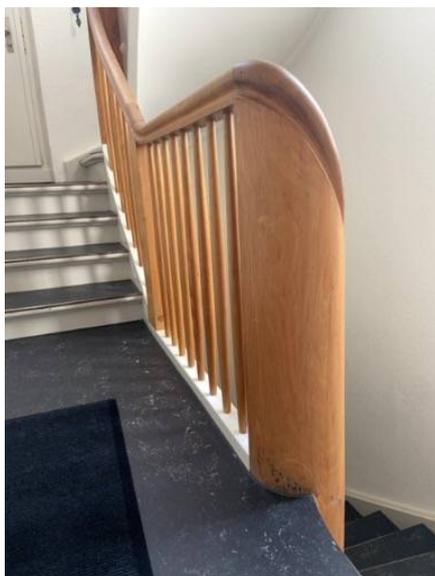
Treppengeländer

Material
Holz

Zustand
Erhebliche Mängel (E)

Höhe des Geländer ungenügend

Maßnahme
Instandhaltung
